ALGUNOS MILÍMETROS PUEDEN CAUSAR EMERGENCIAS

Incluso al realizar las “tareas simples” percibidas, es esencial hacer referencia a la Documentación de Datos Técnicos...

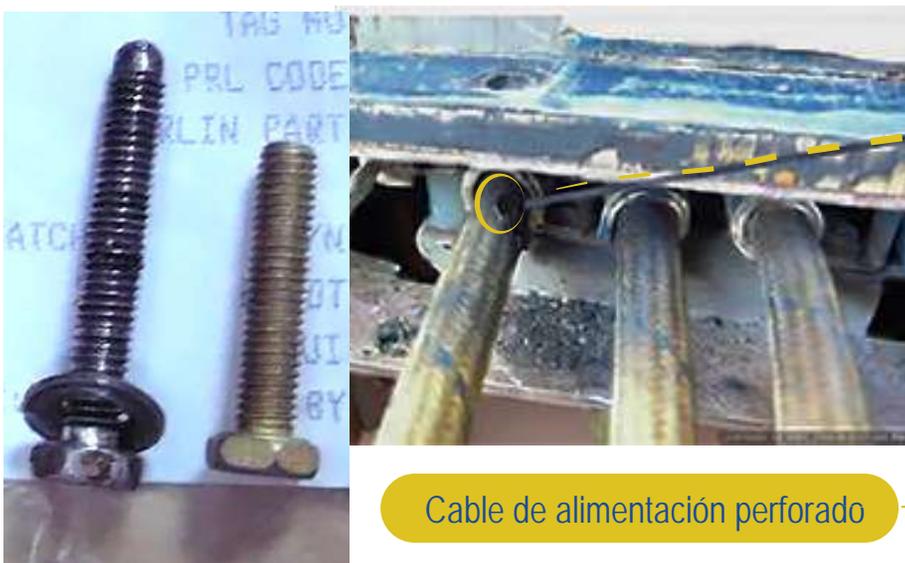
Finalmente, durante la inspección del cableado debajo del piso de la cabina entre la Estructura 10 y la Estructura 20, se descubrieron daños en el aislamiento del cable de alimentación.

La investigación mostró que al instalar el panel del piso inmediatamente encima del cable de alimentación se utilizó un tornillo de longitud incorrecta.

Con el tiempo, el tornillo perforó el aislamiento del cable de alimentación, provocando un cortocircuito.

El calor provocó la degradación del aislamiento del cable de alimentación, por lo que se concluyó que esta era probablemente la causa del olor eléctrico.

Cable de alimentación perforado

- El evento descrito en esta Nota informativa de mantenimiento no es un evento único. Airbus ha sido informado de varios casos en los que se han utilizado tornillos de longitud incorrecta (demasiado largos o demasiado cortos), con considerables repercusiones en el funcionamiento posterior de la aeronave.
- En caso de cortocircuito, se activará el disyuntor correspondiente.
- Se podría pensar que: "...Mejor coger el tornillo un poco más largo, que demasiado corto...", pero este evento confirma que incluso al realizar las "tareas simples" percibidas, es esencial hacer referencia a la Documentación de Datos Técnicos. y que se respeten estrictamente los números de pieza correctos (incluida la longitud de los tornillos).
- En este caso particular, los números de pieza de los tornillos correctos se proporcionan en el capítulo 25-41-01 del Catálogo ilustrado de piezas (IPC).
