Parte 2
**ALGUNOS MILÍMETROS PUEDEN
CAUSAR EMERGENCIAS**

**CASO DE ESTUDIO:
NOVEDAD EN EL SISTEMA HIDRÁULICO**

El 14 de abril del 2021, la aeronave Hércules C-130B FAC-1001, presentó novedad en el sistema hidráulico de tren de aterrizaje.

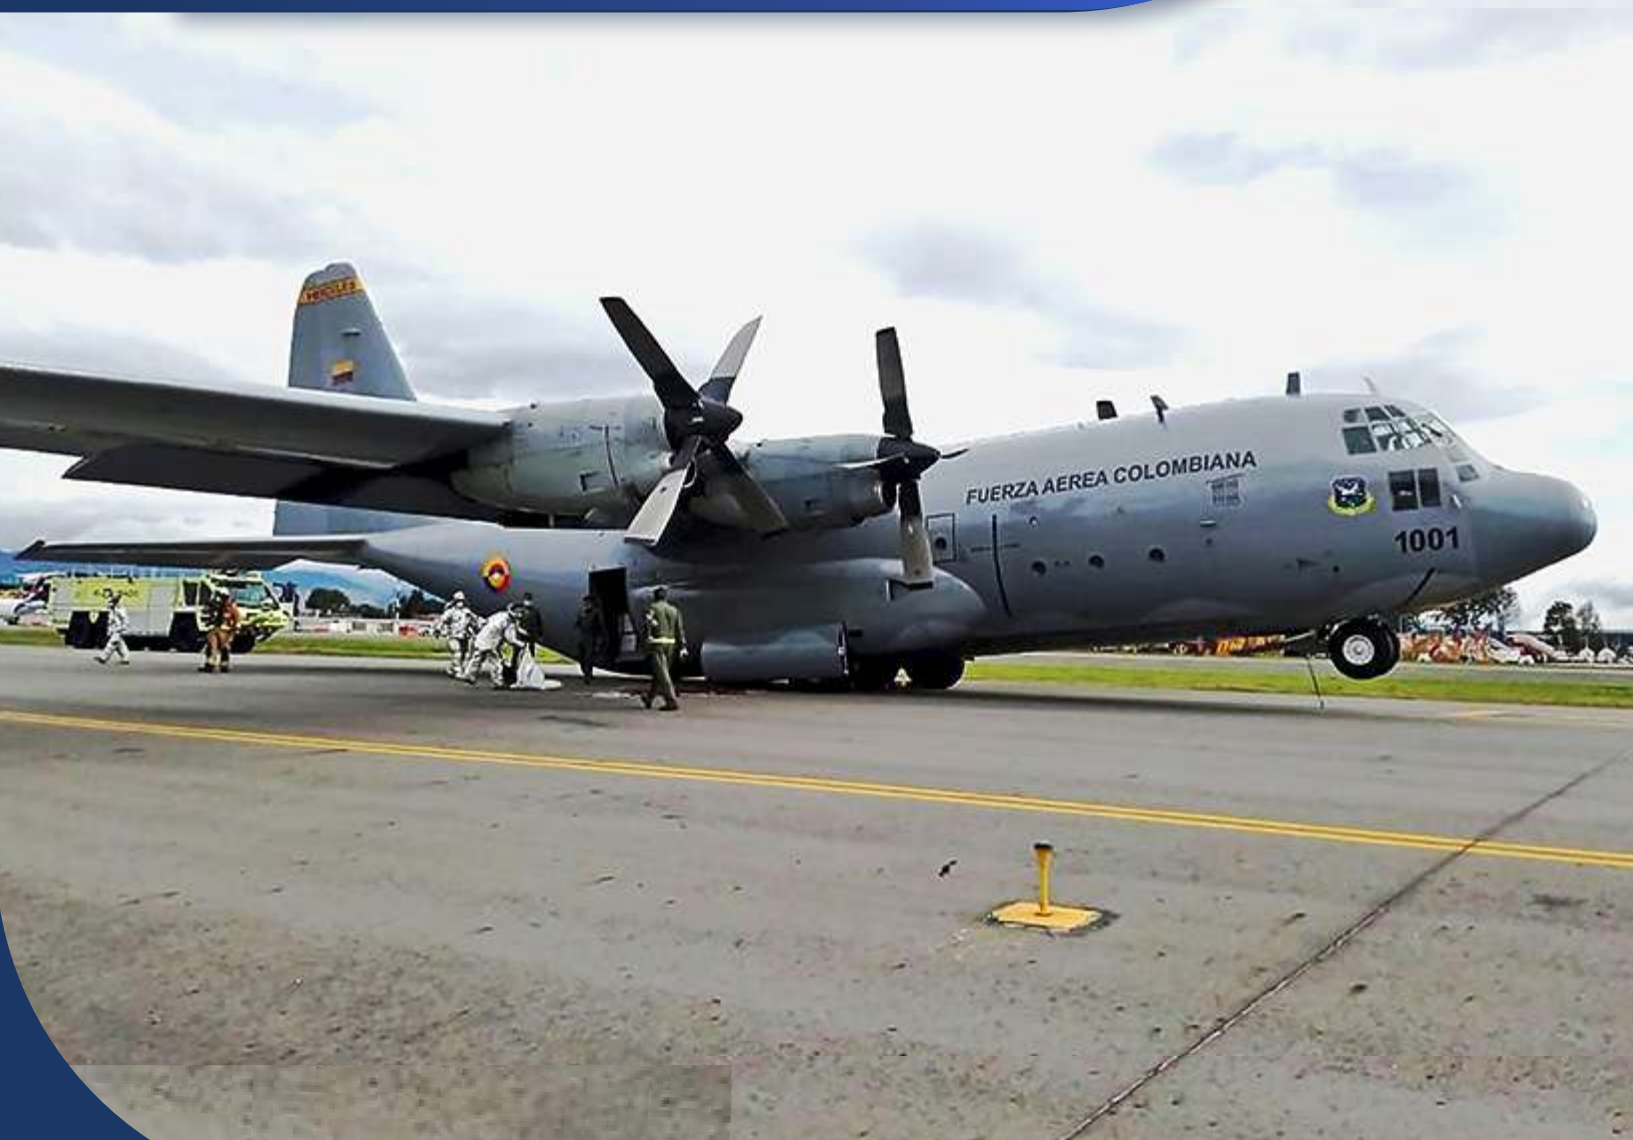
El 14 de abril del 2021, la aeronave Hércules C-130B FAC-1001, presentó novedad en el sistema hidráulico de tren de aterrizaje, momentos posteriores al despegue en el Aeropuerto Internacional El Dorado, Bogotá; hecho que llevó a la tripulación aterrizar de emergencia y se presenta una retracción parcial del tren derecho, obligando a detener el avión.

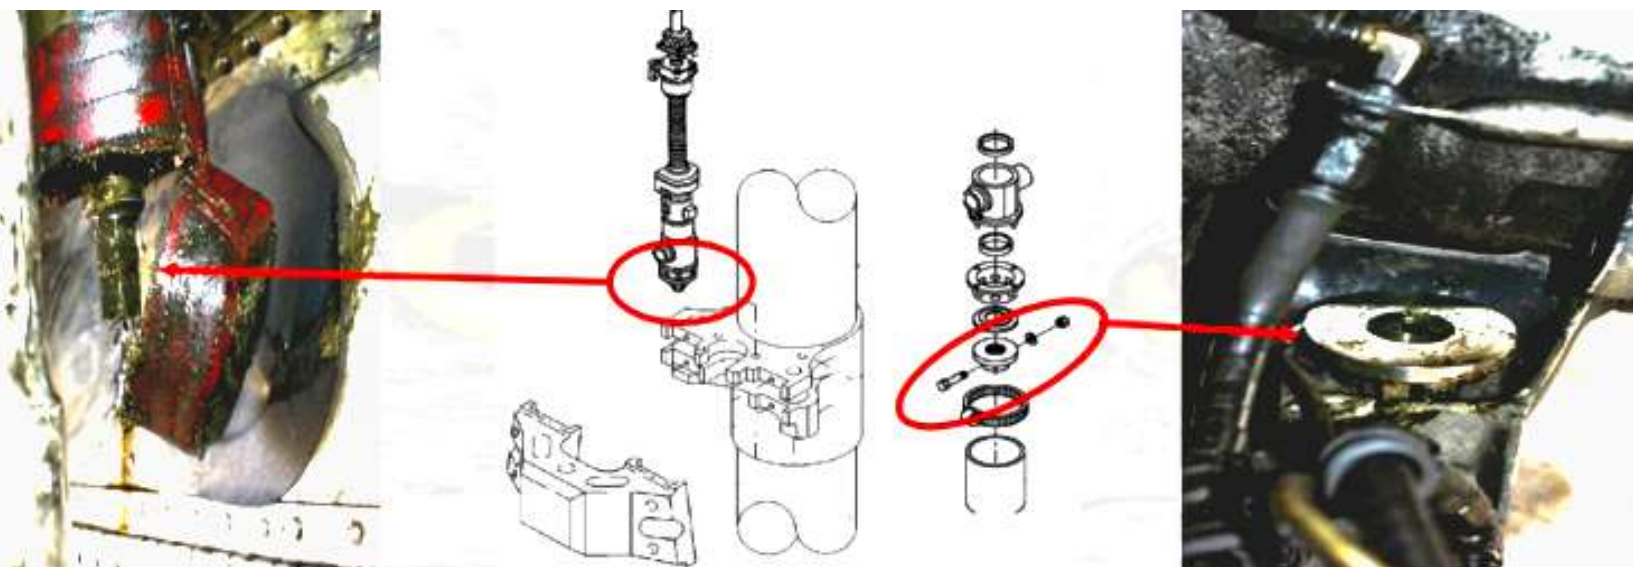
En el momento que se retrae el tren de aterrizaje, la Fuerza Aérea Colombiana manifiesta la **pérdida del tornillo pasador que ajusta el tornillo sin fin (Ball Screw)** instalado en el tren derecho; no hay evidencia física del tornillo, ni la tuerca de seguridad.

Se encuentra que la Tuerca con Parte Numero 339463 se sale de su posición y cae sobre el componente Torque Strut como consecuencia, el tornillo sin fin (Ball Screw) pierde su punto de sujeción inferior y experimenta movimientos verticales no controlados ocasionando ruptura de varios componentes del tren de aterrizaje principal trasero derecho como web, track, soportes, panel CW y tapa de acceso superior plano medio

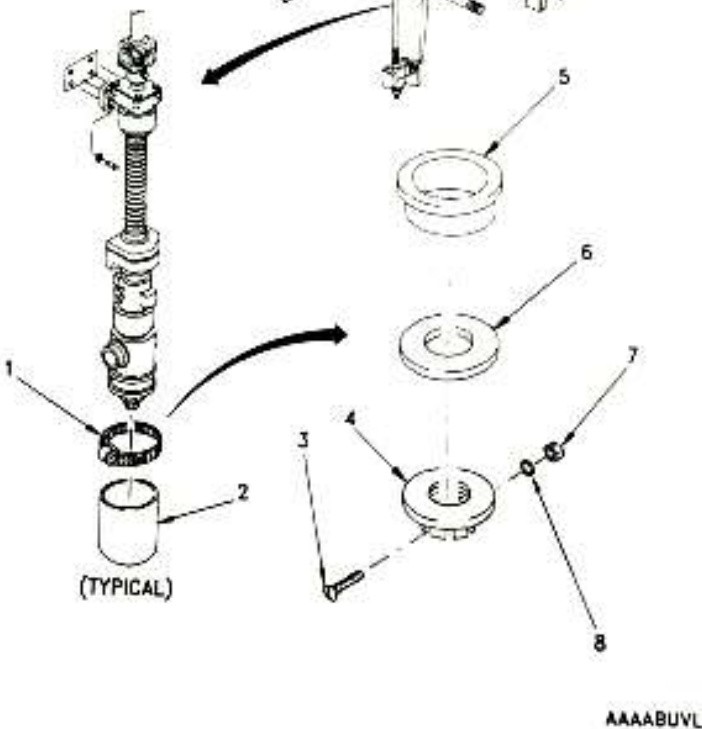
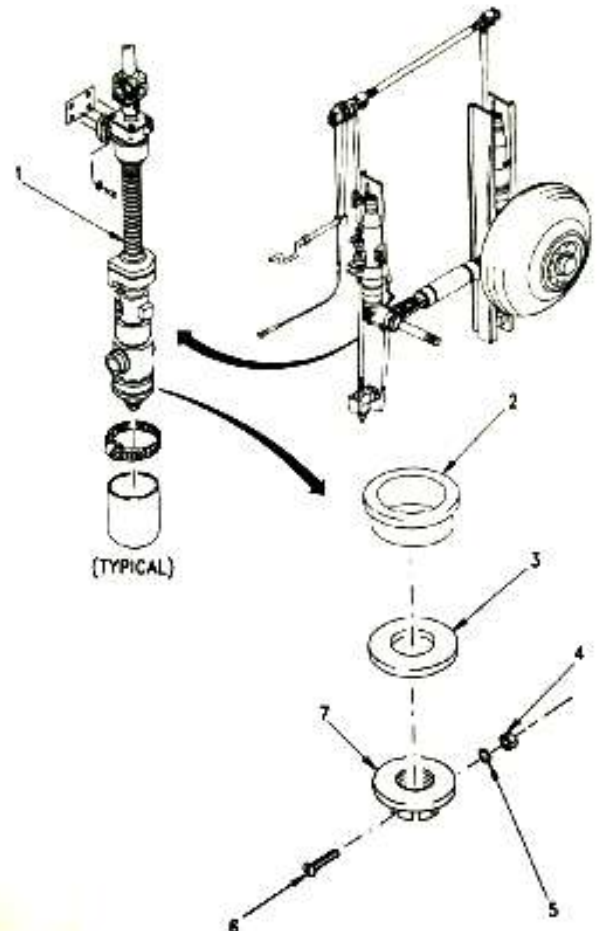
32-11-08
Change 38 2-143

Se evidencia físicamente que no se instalaron los tornillos con Parte Numero NAS623-3-38 correspondientes a lo que indica el manual T.O 1C-130H-2-32JG-10-1.

Procedimiento según manual

REMOCIÓN

1. Remover 1, 2, 3, 8, 7 y desechar.
2. Destornillar y remover 4, 6 y 5.

1. Instalación 2, 3 y 1.
2. Instalación nuevo 6,5,4.

INSTALACIÓN

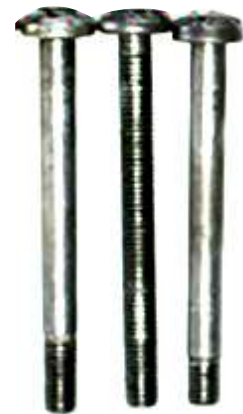
Tornillos
manipulados
en el caso
de estudio
