FUGA DE COMBUSTIBLE ADICIONAL EN EL TANQUE CENTRAL (ACT)

Un operador de Airbus A319 informó que:

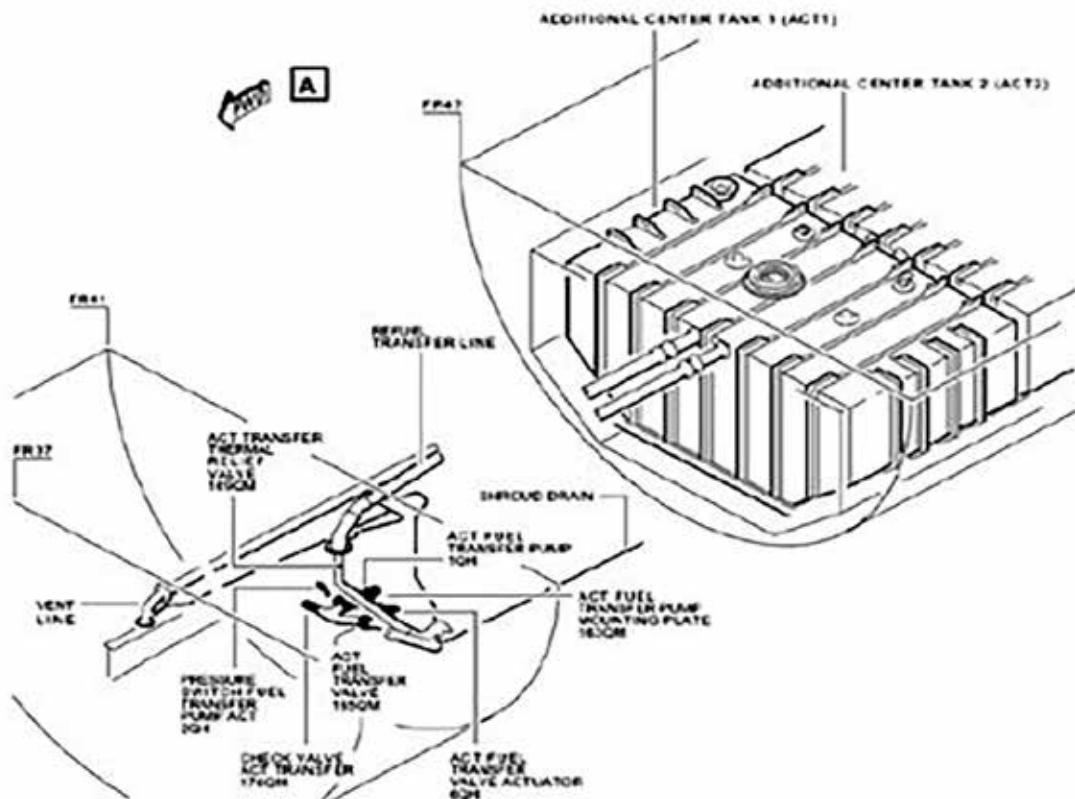
A320 Family AMM - Figure 28-28-00-18300-00-B (SHEET 2/3) - ACT Transfer System - Component Location

Durante una verificación del monitor de fugas en busca de evidencia de fuga de combustible (ref. AMM tarea 28-28-00-200-003-A), se detectó una fuga a través del monitor de fugas (FIN 253QM, ACT posiciones 4 y 6).

La fuga ocurrió cuando el combustible se transfirió del tanque central al ACT, pero no durante la transferencia del ACT al tanque central.

Parece que la aeronave en cuestión operó durante mucho tiempo con el ACT inoperativo y vacío.

Esto ha provocado que los sellos se sequen y pierdan su capacidad de sellado, lo que provocó la fuga.

Después de solucionar el problema, se reemplazaron todas las juntas tóricas de la línea afectada (ref. IPC 28-11-02-44).

- Hay instrucciones para el almacenamiento de aeronaves en el AMM que **también cubren los ACT.**
- En el ejemplo presentado en este MBN, la aeronave no estaba almacenada, sino **operando con el ACT en condición vacía.**
- Si un operador decide volar la aeronave durante más tiempo con el ACT vacío, entonces **se debe aplicar la tarea AMM 28-28-00-610-001** “Operación de la aeronave con el ACT instalado sin combustible”.
- Esta tarea garantiza que haya una **cantidad mínima de combustible en el tanque** para evitar que los sellos se sequen y pierdan su capacidad de sellado.
