# CONTROL DE RIESGOS EN PROCESOS ESPECIALES DE PINTURA:

DISCIPLINA EN EPP,  
PROCEDIMIENTOS Y CONTENCIÓN.

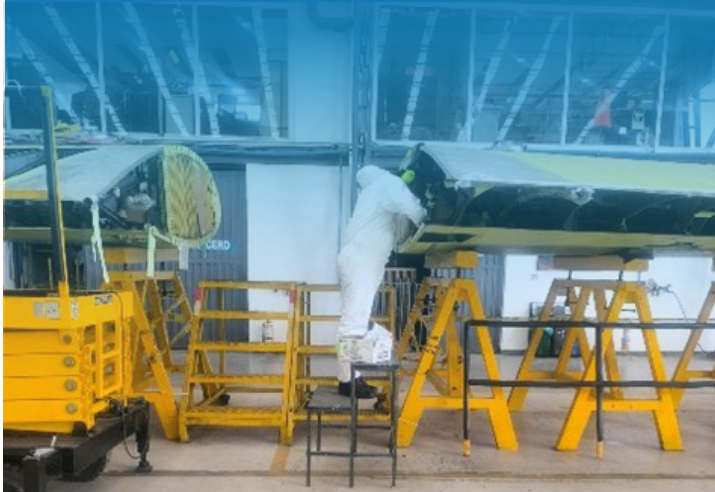
Durante la ejecución de trabajos de pintura on wing en la aeronave ATR PNC 0271, no se atendieron las medidas básicas de control establecidas en el procedimiento especial de pintura:

- No se instaló el domo de contención, obligatorio para evitar la dispersión de vapores.
- Se generó un fuerte olor en oficinas y zonas de tránsito, afectando a personal no involucrado.
- Un técnico trabajó sin protección ocular, aumentando el riesgo de lesión.
- SMS suspendió de inmediato los trabajos hasta implementar las medidas de control.

Posteriormente se instalaron domos, se reforzó el uso de EPP y se capacitó al personal.

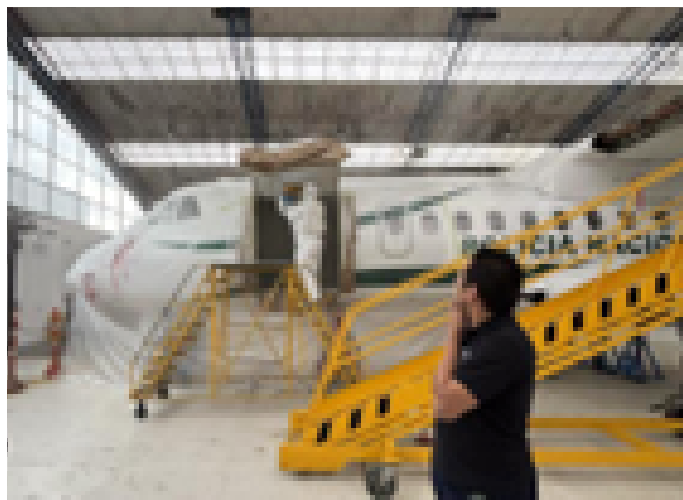
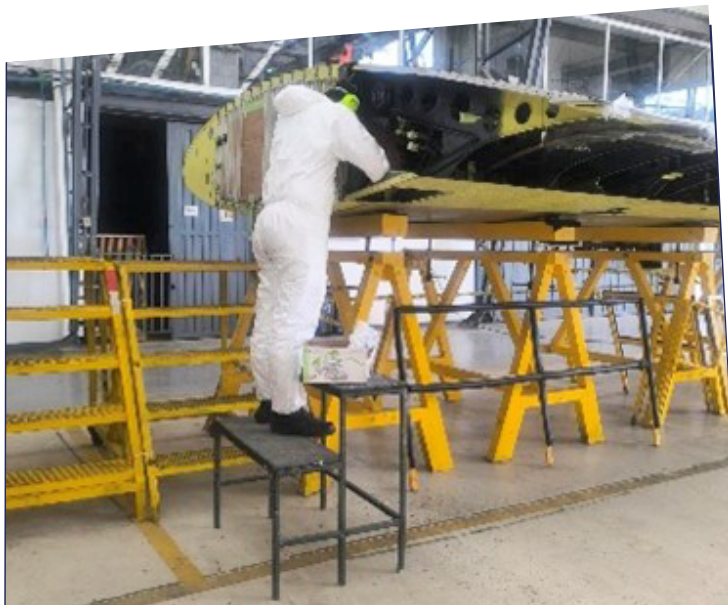
- Inicio de trabajo sin domo (violación a procedimiento).
- No uso de EPP crítico.
- Ausencia de verificación previa y falta de control antes de autorizar la tarea.
- No se reconoció el riesgo para terceros ni para el propio técnico.

- Debilidad en la socialización periódica del procedimiento especial de pintura.

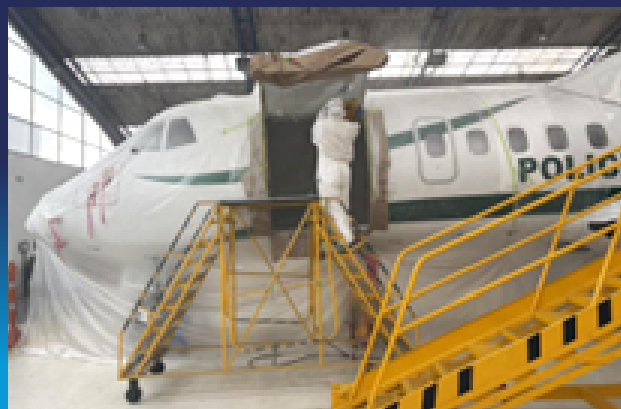
El factor humano predominante es la falta de disciplina operacional en procesos especiales, evidenciada por:

- Inicio de labores sin instalar la contención obligatoria, y
- Uso incorrecto o ausencia de elementos de protección personal.
- Esto incrementa el riesgo para técnicos, terceros, la aeronave y el ambiente.

**“SIN DOMO Y SIN EPP:  
NO SE PINTA.”**
