# MANTENER INSTRUCTIVOS ACTUALIZADOS EN EL LABORATORIO DE AVIÓNICA

## ¿QUÉ OCURRIÓ?

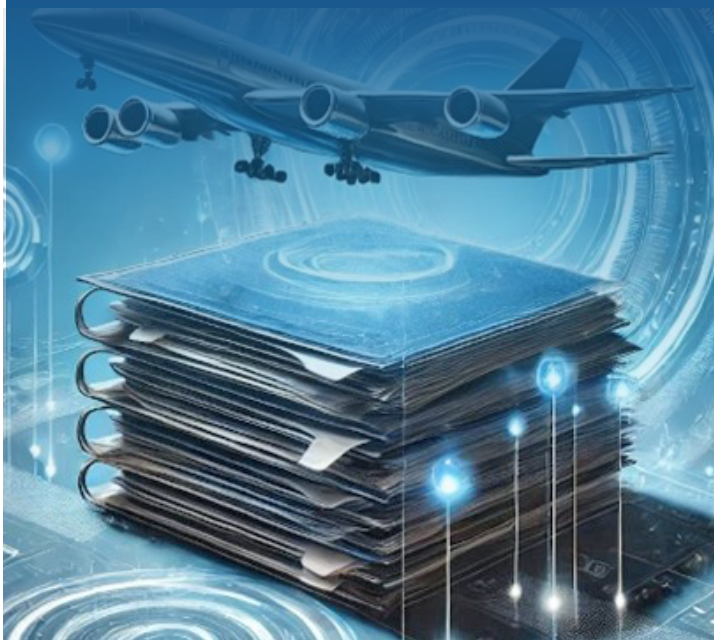
Durante una inspección de Seguridad Operacional en el Laboratorio de Aviónica, se encontró que el Instructivo para Control de Crimping Tools I 4 05 001 estaba desactualizado:

- Aún referenciaba al MPI, documento reemplazado por el MOM tras la certificación como OMA.
- No se había realizado la actualización documental correspondiente. Esto generaba riesgo de confusión, trazabilidad deficiente y posibles incumplimientos auditables.
