LESIONES MECÁNICAS DURANTE LA COMPROBACIÓN DE FUGAS DE LA BOMBA HIDRÁULICA ELÉCTRICA

El incumplimiento del procedimiento Airbus puede provocar, y ha provocado, lesiones graves al personal técnico.

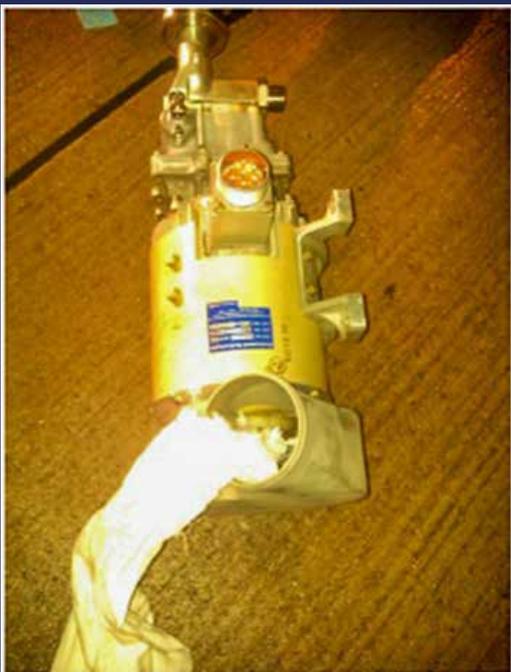
Se quitó la bomba hidráulica con el trapo aún colocado.

En las fotos de arriba, se puede ver que la manguera de aire no estaba conectada a la carcasa del soplador como lo solicita el procedimiento de instalación de AMM.

Para mejorar aún más la tarea y agregar un paso adicional para evitar lesiones al cambiar la bomba, la verificación de fugas de la bomba hidráulica ahora garantiza que la bomba eléctrica no esté en funcionamiento.

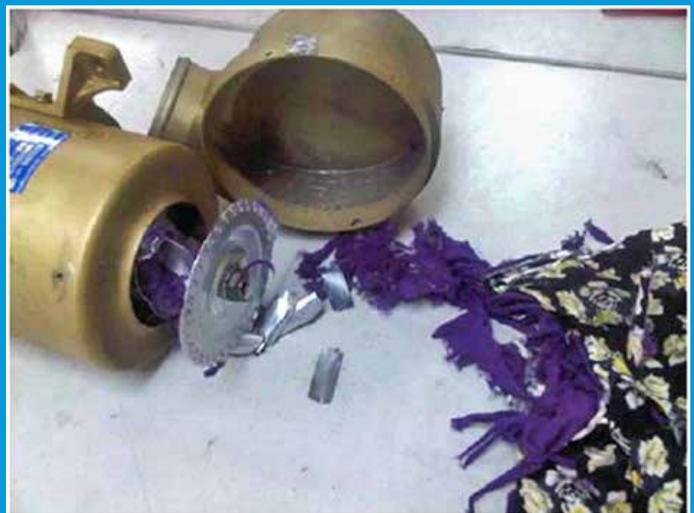
Impulsor dañado y restos del trapo.

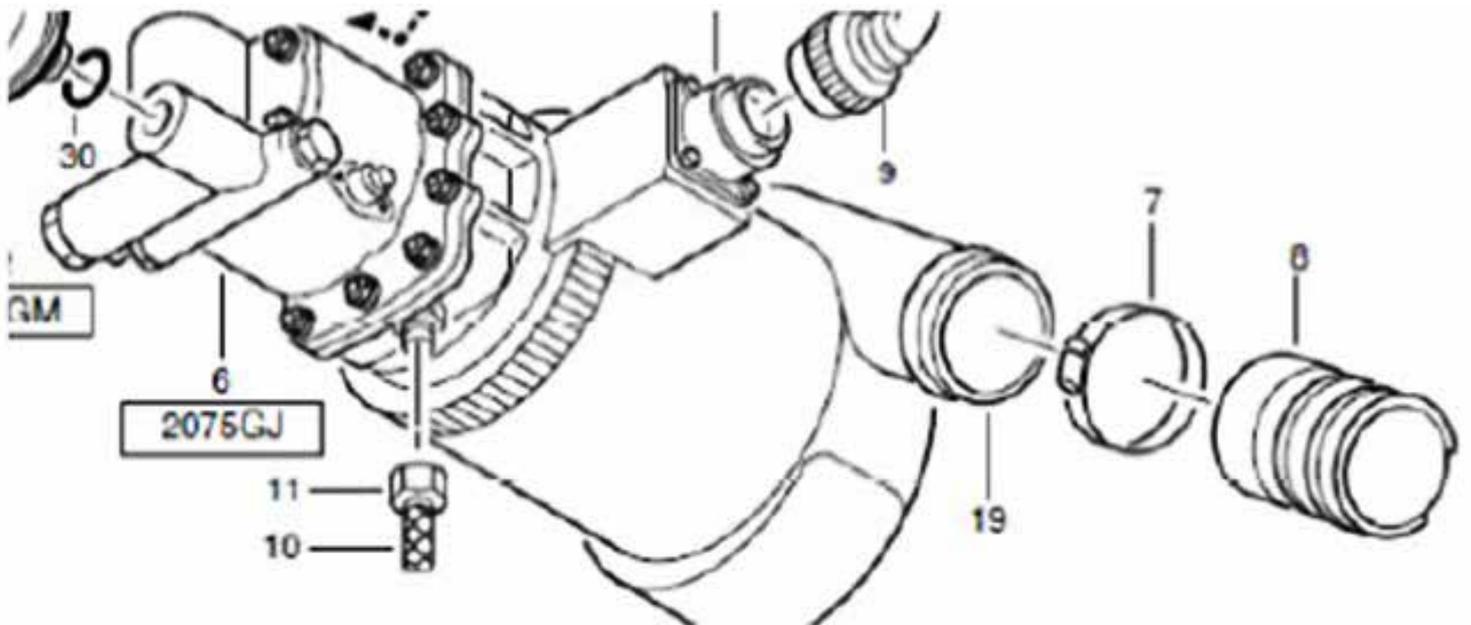
Con la manguera de aire conectada, era físicamente imposible que el ventilador de refrigeración atrapara el trapo y la mano.

Figura que muestra la conexión de la manguera de aire, elemento 8, a la carcasa del soplador.
