# CASO 1

# ¿QUÉ PASÓ?

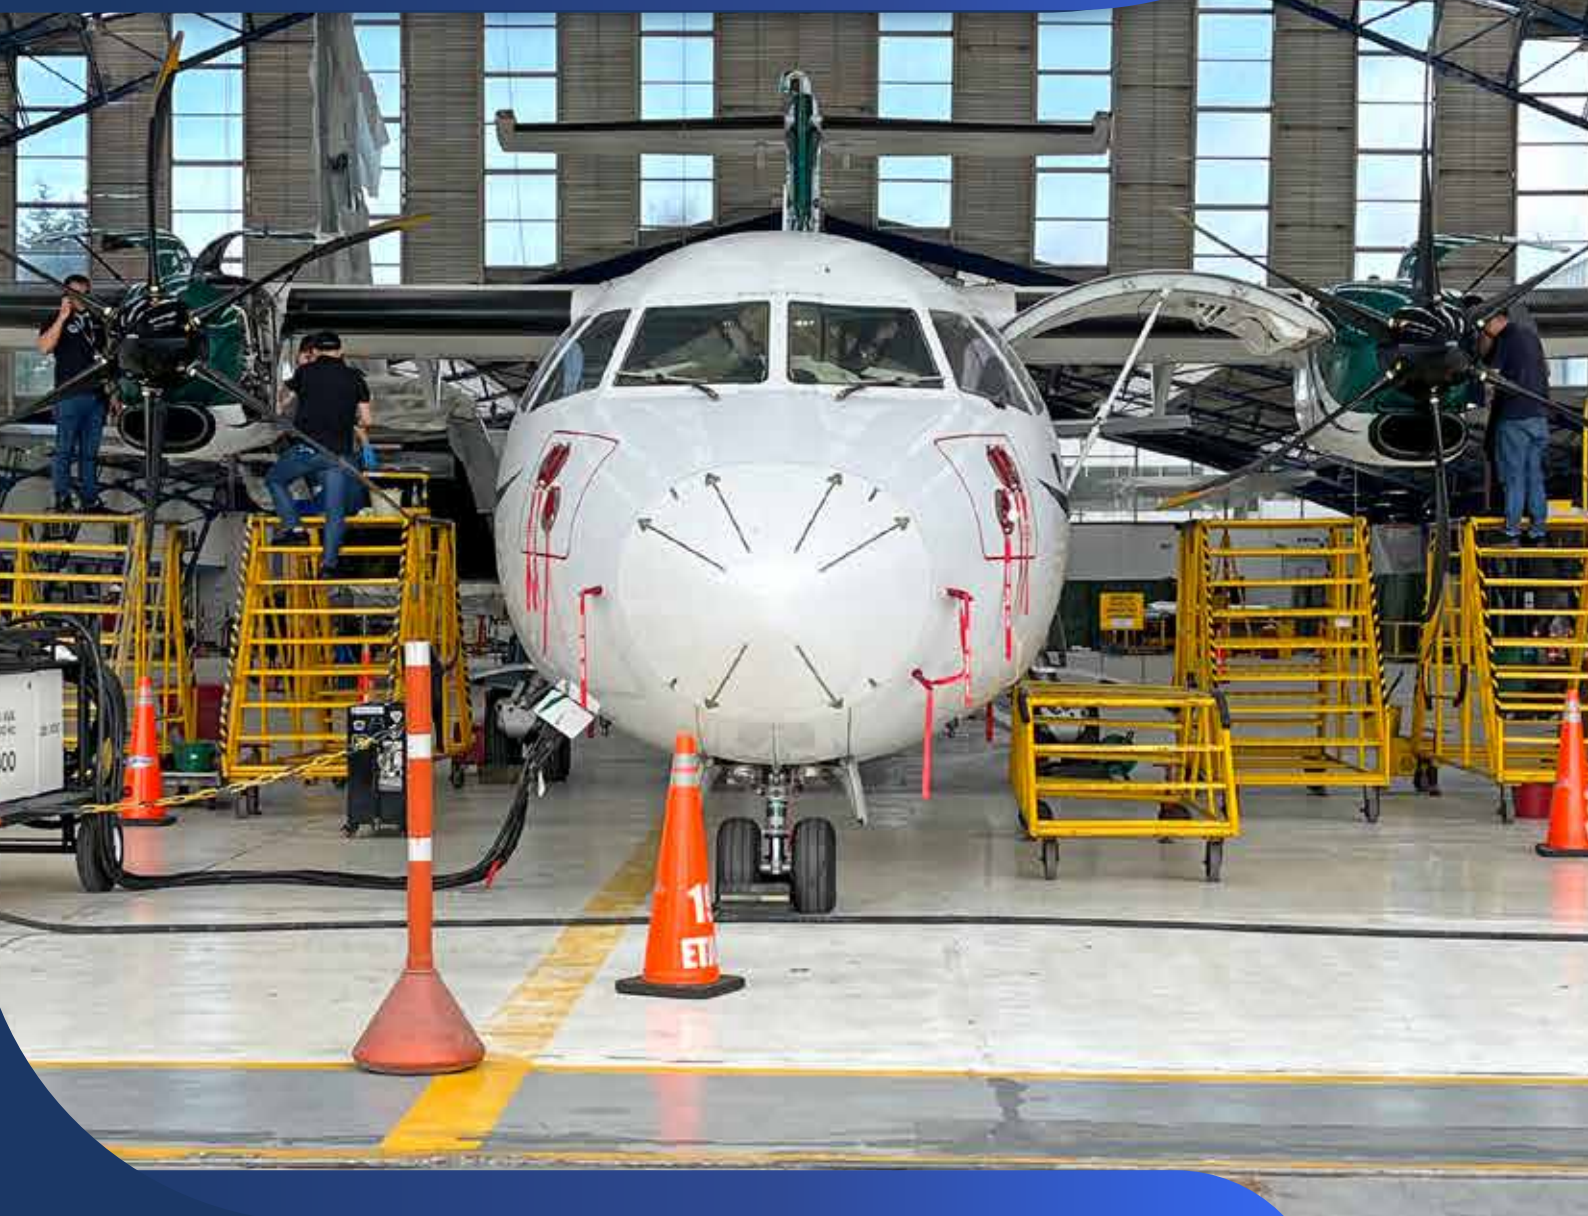
Durante el turno matutino, un técnico de mantenimiento se encontraba en la cabina de mando de una aeronave ATR realizando la apertura de la escotilla de emergencia (ubicada en el techo). Al retirar el seguro, el peso de la tapa venció la resistencia física del colaborador, provocando que la escotilla se deslizara inesperadamente. Una de las esquinas del componente impactó la región frontal izquierda (cabeza) del técnico, ocasionando una laceración que requirió atención médica e incapacidad.

Se evalúa la adquisición de protección para la cabeza para tareas en espacios confinados o bajo componentes pesados de aeronaves, donde el casco convencional sea incómodo pero se requiera protección contra impactos.

Antes de manipular componentes pesados sobre la cabeza, evalúa si tu posición y fuerza son adecuadas para el peso del objeto. Si tienes dudas, ¡pide apoyo de un compañero!
