DESPRENDIMIENTO DE CUBIERTA POR VIENTOS FUERTES E IMPACTO SOBRE AERONAVE

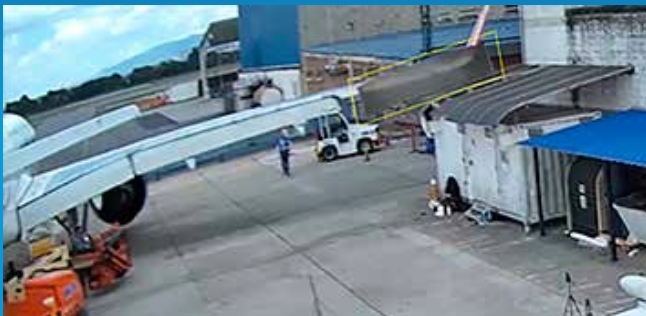
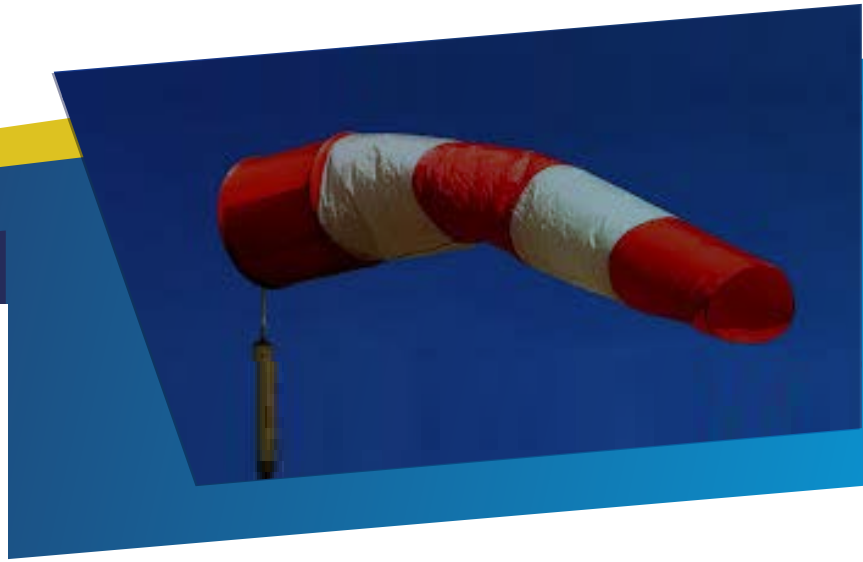
El 26 de febrero de 2025, en horas de la tarde, una teja de cubierta se desprendió debido a los fuertes vientos en la zona operativa. La teja impactó el plano derecho de la aeronave CC-AWQ del cliente JetSmart, generando:

- Desprendimiento de tres descargadoras estáticas,
- Daños en la infraestructura donde estaba instalada la cubierta,
- Caída posterior de la teja cerca de un funcionario, constituyendo riesgo de lesión.

Se realizó evaluación inmediata de daños, notificación al cliente y acciones correctivas en aeronave e infraestructura.
