ALGUNOS MILÍMETROS PUEDEN CAUSAR EMERGENCIAS

Incluso al realizar las “tareas simples” percibidas, es esencial hacer referencia a la Documentación de Datos Técnicos...

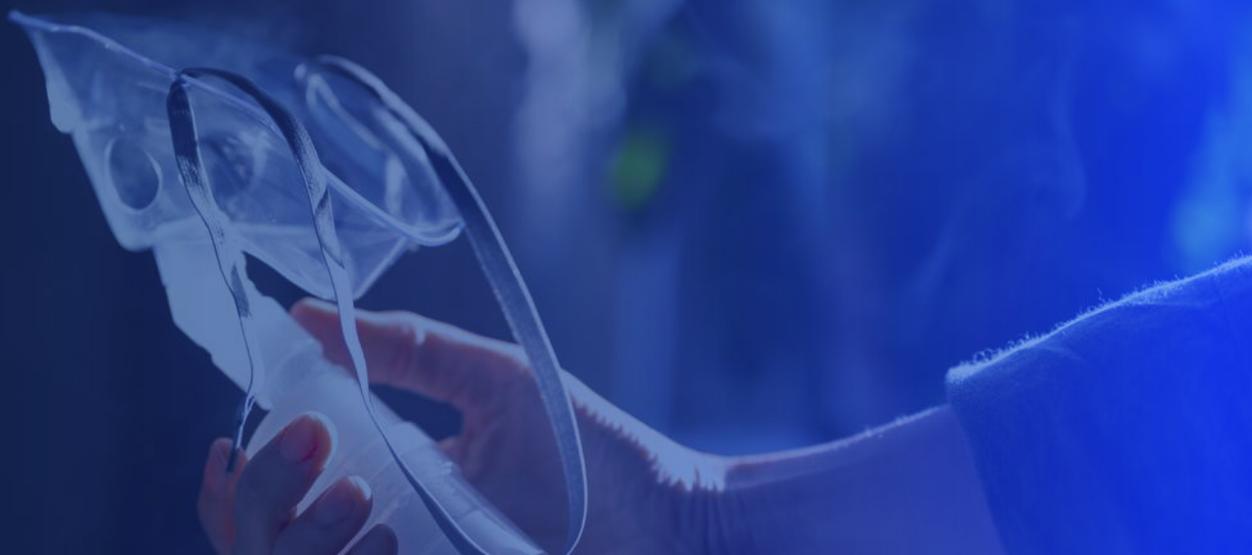
La tripulación de cabina informó de un olor extremadamente fuerte, parecido a quemado eléctrico, en el baño delantero.

Cuando se abrió la puerta de la cabina, la tripulación de cabina confirmó el olor y declaró Pan.

Algunos asistentes de cabina en la cocina de proa enfermaron, usaron oxígeno portátil y fueron trasladados al hospital después del aterrizaje.

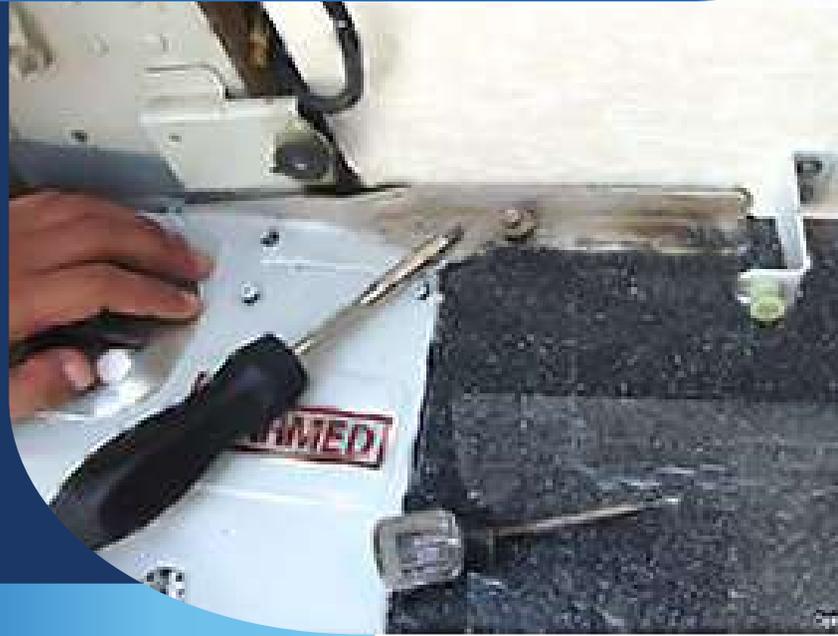
La investigación mostró que al instalar el panel del piso inmediatamente encima del cable de alimentación se utilizó un tornillo de longitud incorrecta.

Con el tiempo, el tornillo perforó el aislamiento del cable de alimentación, provocando un cortocircuito.

El calor provocó la degradación del aislamiento del cable de alimentación, por lo que se concluyó que esta era probablemente la causa del olor eléctrico.

Cable de alimentación perforado

- El evento descrito en esta Nota informativa de mantenimiento no es un evento único. Airbus ha sido informado de varios casos en los que se han utilizado tornillos de longitud incorrecta (demasiado largos o demasiado cortos), con considerables repercusiones en el funcionamiento posterior de la aeronave.
- En caso de cortocircuito, se activará el disyuntor correspondiente.
- Se podría pensar que: "...Mejor coger el tornillo un poco más largo, que demasiado corto...", pero este evento confirma que incluso al realizar las "tareas simples" percibidas, es esencial hacer referencia a la Documentación de Datos Técnicos. y que se respeten estrictamente los números de pieza correctos (incluida la longitud de los tornillos).
- En este caso particular, los números de pieza de los tornillos correctos se proporcionan en el capítulo 25-41-01 del Catálogo ilustrado de piezas (IPC).
