FUGA DE COMBUSTIBLE ADICIONAL EN EL TANQUE CENTRAL (ACT)

Un operador de Airbus A319 informó que:

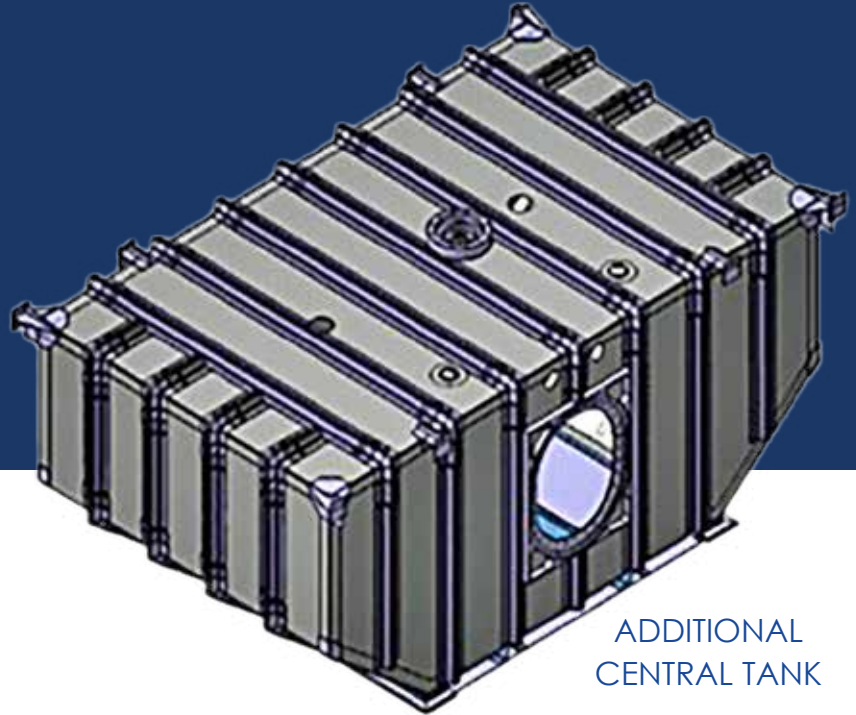
ADDITIONAL
CENTRAL TANK

Parece que la aeronave en cuestión operó durante mucho tiempo con el ACT inoperativo y vacío.

Esto ha provocado que los sellos se sequen y pierdan su capacidad de sellado, lo que provocó la fuga.

- Hay instrucciones para el almacenamiento de aeronaves en el AMM que **también cubren los ACT.**
- En el ejemplo presentado en este MBN, la aeronave no estaba almacenada, sino **operando con el ACT en condición vacía.**
- Si un operador decide volar la aeronave durante más tiempo con el ACT vacío, entonces **se debe aplicar la tarea AMM 28-28-00-610-001** “Operación de la aeronave con el ACT instalado sin combustible”.
- Esta tarea garantiza que haya una **cantidad mínima de combustible en el tanque** para evitar que los sellos se sequen y pierdan su capacidad de sellado.
