# MANTENER INSTRUCTIVOS ACTUALIZADOS EN EL LABORATORIO DE AVIÓNICA

## ¿QUÉ OCURRIÓ?

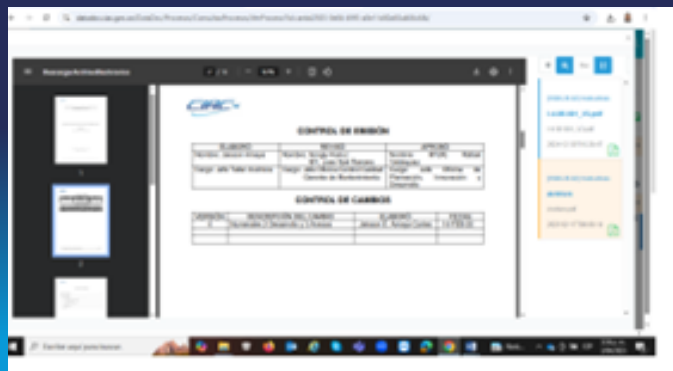
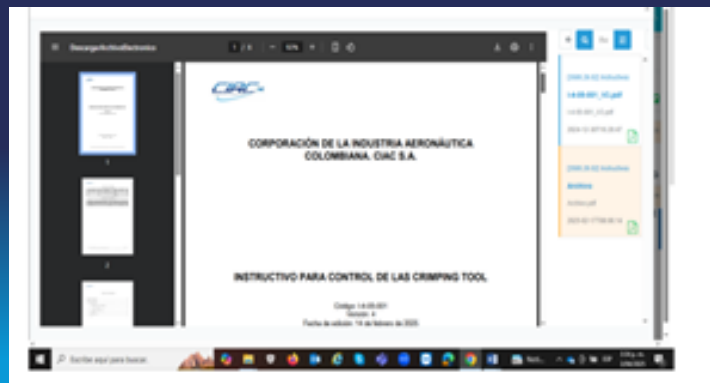
Durante una inspección de Seguridad Operacional en el Laboratorio de Aviónica, se encontró que el Instructivo para Control de Crimping Tools I 4 05 001 estaba desactualizado:

- Aún referenciaba al MPI, documento reemplazado por el MOM tras la certificación como OMA.
- No se había realizado la actualización documental correspondiente. Esto generaba riesgo de confusión, trazabilidad deficiente y posibles incumplimientos auditables.

1. Siempre validar vigencia del documento antes de iniciar una tarea técnica.

2. Todo cambio en normativas, manuales o instructivos debe reflejarse inmediatamente en documentos operativos.
